¿CÓMO FUE EL PROCESO PARTICIPATIVO Y EL ANTEPROYECTO TÉCNICO?

ACTUACIÓN EN FUENTE DEL BERRO - ITINERARIO

PLAZA DE RUFINO BLANCO - PROPUESTA DE DISEÑO

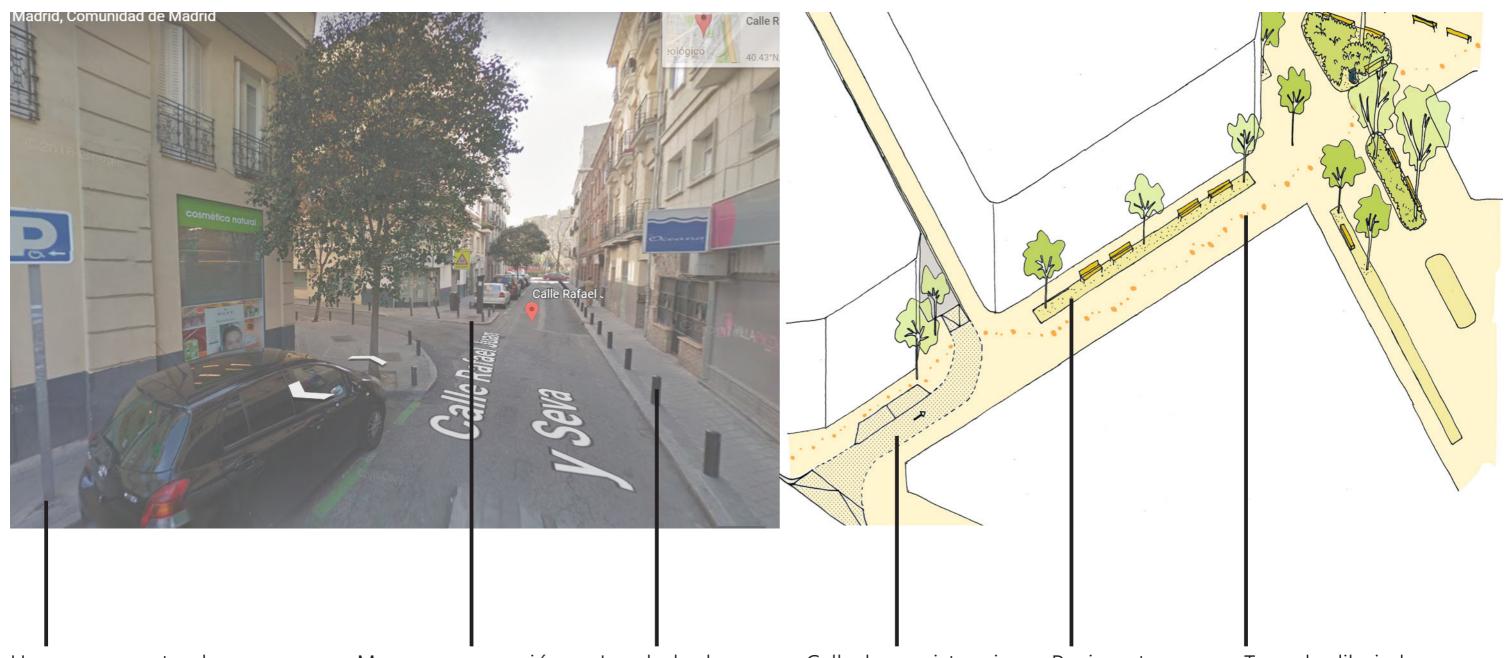
1CALLE RAFAEL JUAN Y SEVA - CALLE DE COEXISTENCIA + CALLE PEATONAL

Una acera estrecha es incómoda para caminar y no permite que dos o más personas puedan ir charlando o se crucen cómodamente.

Mayor proporción de espacio dedicado a los coches y aparcamientos que al peatón.

Los bolardos se sitúan en las aceras, siendo un estorbo para caminar. Calle de coexistencia que indicar que se entra en una calle de tráfico calmado.

Pavimento permeable y zona estancial sustituyendo la banda de aparcamiento. Trazado dibujado y pintado en el suelo que indique el itinerario del "camino escolar".

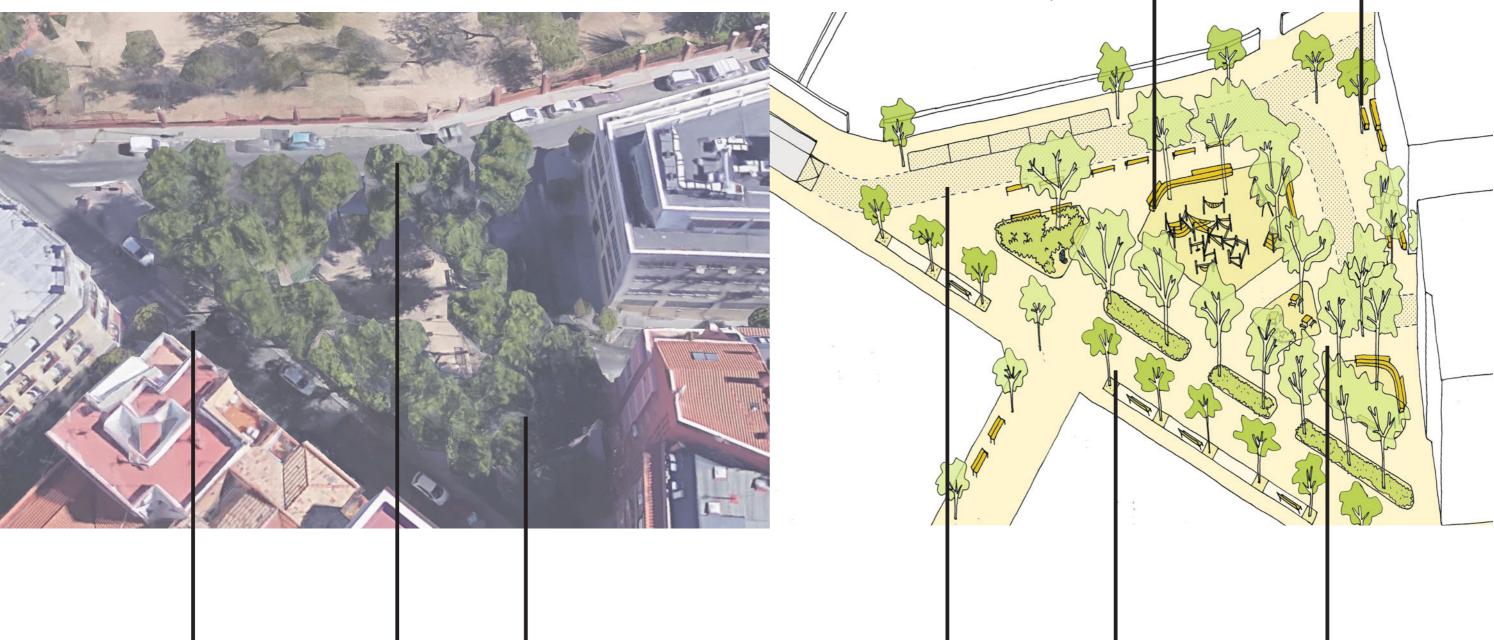
PLAZA DE RUFINO BLANCO - CALLE DE COEXISTENCIA + CALLE PEATONAL

Espacio estancial que permite el uso y disfrute dejóvenes y adolescentes del Centro de FP.

Juegos infantiles para <6años.

Una acera estrecha es incómoda para caminar y no permite que dos o más personas puedan ir charlando o se crucen cómodamente.

Ausencia de cruce peatonal que facilita y permite la alta velocidad del tráfico rodado.

Plaza en deterioro y/mal estado que impide el disfrute y el uso provechoso de la misma. Calledecoexistencia que indicar que se entra en una calle de tráfico calmado.

Calle peatonal cortada al tráfico de vehículos rodados salvo en casos de emergencia. Espacio estancial que permite el uso y disfrute de personas mayores y zona canina.

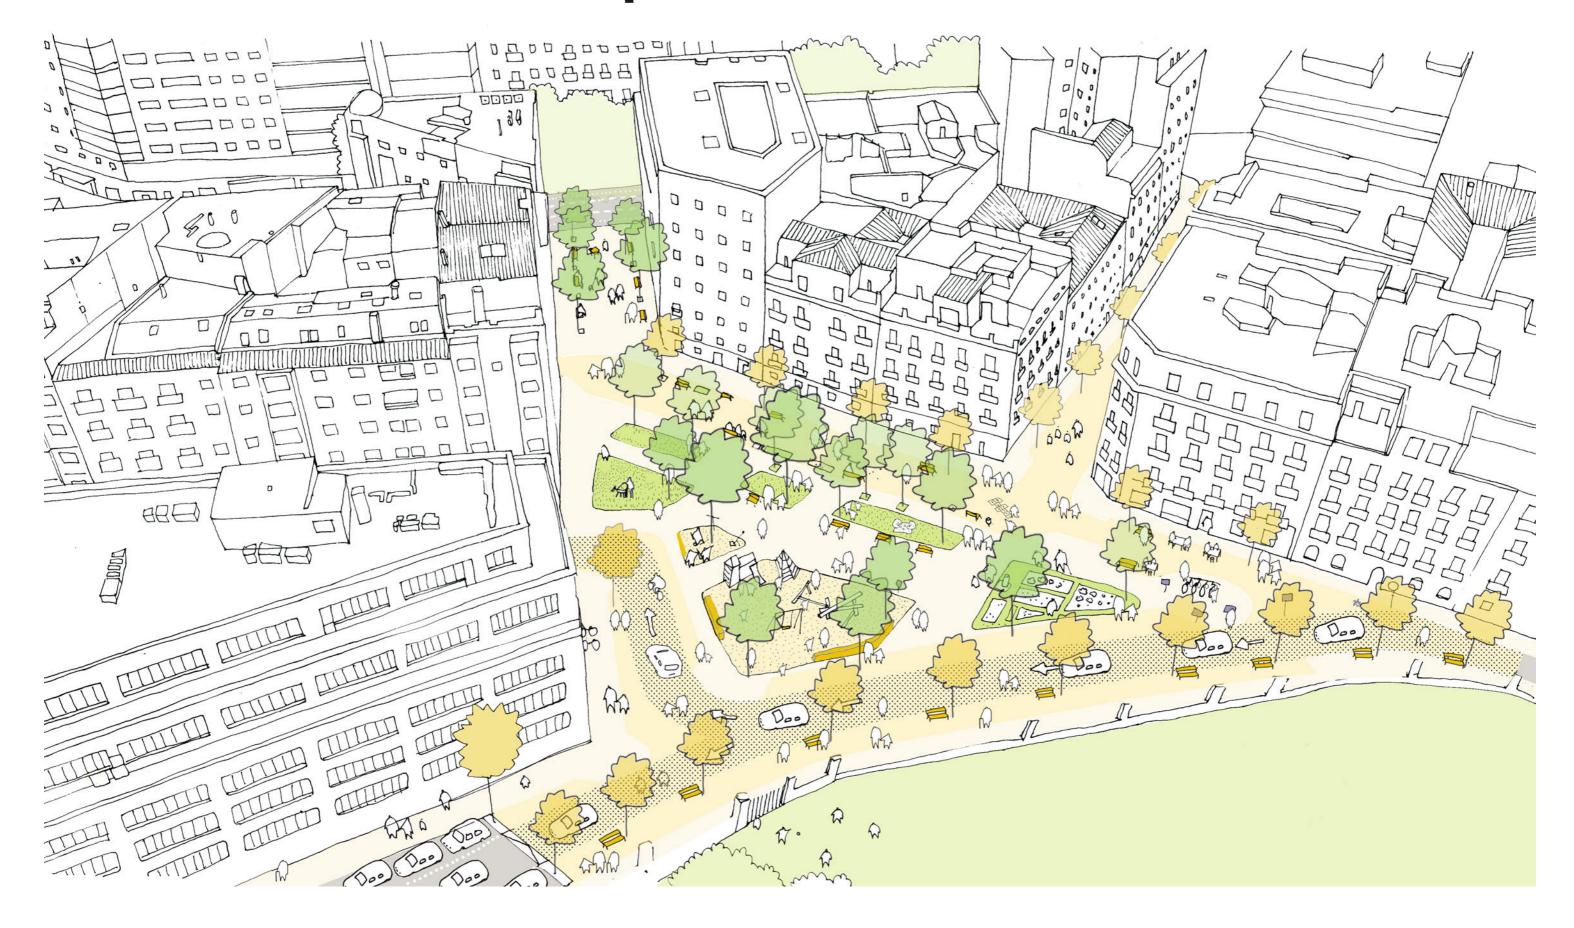
Vista final de la nueva plaza de rufino blanco
